【 施 工 前 】

この水路は、屋代郷第 2 揚水機導水路と呼ばれ、置賜地域における最古の湖といわれる白竜湖の東南側に位置しています。

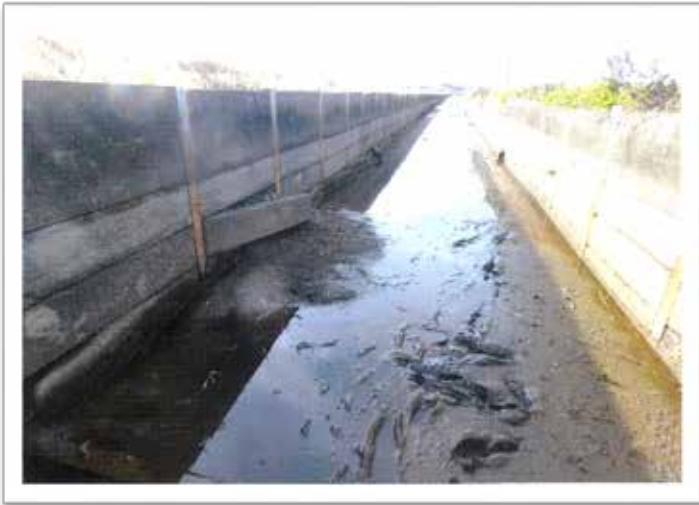
写真の水路は、置賜総合支庁産業経済部農村整備課が水利施設整備事業（基幹水利施設保全型）により、平成 28 年度から令和 2 年度の 5 ヶ年間の工期で整備する計画になっています。

この水路は、昭和 50 年代中頃に、鋼製支柱とコンクリート側板による柵渠式水路として整備されましたが、造成後 33 年余りが経過し老朽化が著しいため、今回、改修整備に取り組むことになった水路です。

当社は、平成 28 年度に本水路の測量設計業務を受注し、路線測量、土質調査、設計の業務を行いましたが、解決すべき課題の多い業務でした。特に、白竜湖周辺の軟弱地盤への対策については頭を悩ませましたが、ポリエチレン製角形 U 字溝二連式水路を採用し、軟弱地盤への対策とともに、施工の効率化を図るという観点から計画させていただきました。
